**Kozármisleny Város Önkormányzata Képviselő-testületének
2025. szeptember 2-án (kedd) 17:00 órakor
tartandó rendkívüli ülésére**

SZAKÉRTŐI NYILATKOZAT

2025. július 8-án rendkívüli csapadékesemény érte a települést, amely károkat okozott a Rákóczi utca (1032 hrsz.) útpálya és padka, valamint a Kossuth utca (4/4 hrsz.) flórakosaras támfala esetében.

Szakértői vélemény	<p>Bejelentő: Kozármisleny Község Önkormányzata A káresemény időpontja: 2025. 07. 08. Bejelentés időpontja: 2025. 07. 11. Helyszíni szemle időpontja: 2025. 07. 17. Káresemény helyszíne: Kozármisleny, Kossuth utca 12-16. számú lakóházak előtt EOV koordináták: X=591770, Y=76186; X=591794, Y=76167</p> <p>A káresemények típusai: Támfalkárosodás</p> <p>A káresemény leírása: Kozármislenyben, a vizsgált szakaszon közel ÉNy-DK-i irányú a Kossuth utca, aminek az DNy-i oldalán található a 12-16. számú lakóházak, az utca ÉK-i oldalán pedig egy 30 m hosszú, 2,0-2,5 m magas, 80-85° meredekségű flórakosaras támfal húzódik. Lábrészénél kötőanyagba rakott, kb. 0,5 m magas lábázat, valamint szintén kötőanyagba rakott csapadékvíz elvezető árok található. A szárazon rakott flórakosaras támfal felett a partfal folytatódik. Magassága kb

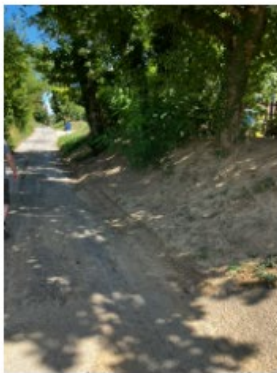
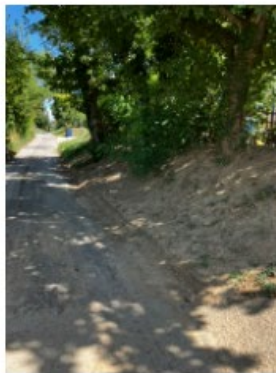
Kép 1: Útpadka és aszfaltburkolat károsodása – Rákóczi utca

A víz kimosta a padkát, a burkolatszéléket alámosta és letöredeztette. A károsodás kb. 40 fm hosszon jelentkezik.

Rendkívüli intenzitású csapadékvíz-terhelés, elégtelen vízlevezetés, alámosódás és talajfellazulás.

1) Útpálya és padka – Rákóczi utca

Bontási munkák:

- Aszfaltvágás: a sérült szélek egyenes vonalban történő levágása 40 fm hosszón.
- Felvált aszfalt bontása és elszállítása 12 m²-en.

- Kimosta padkaanyag eltávolítása 40 fm-en.
- Kimosódott zúzottkő réteg kitermelése 1,8 m³.

Helyreállítási munkák:

- Alépitmény pótlása: 0/32 zúzottkő, rétegenként tömörítve (Trp ≥ 90%).
- Burkolat: AC 11 kopó 6 cm, tapadóhíd készítéssel, hézagok tömítése.
- Padka: M22 zuzalék 10 cm, 1,00 m szélességben, min. 5% oldaleséssel.
- Minőségellenőrzés: tömörség, egyenletesség, hőmérséklet.

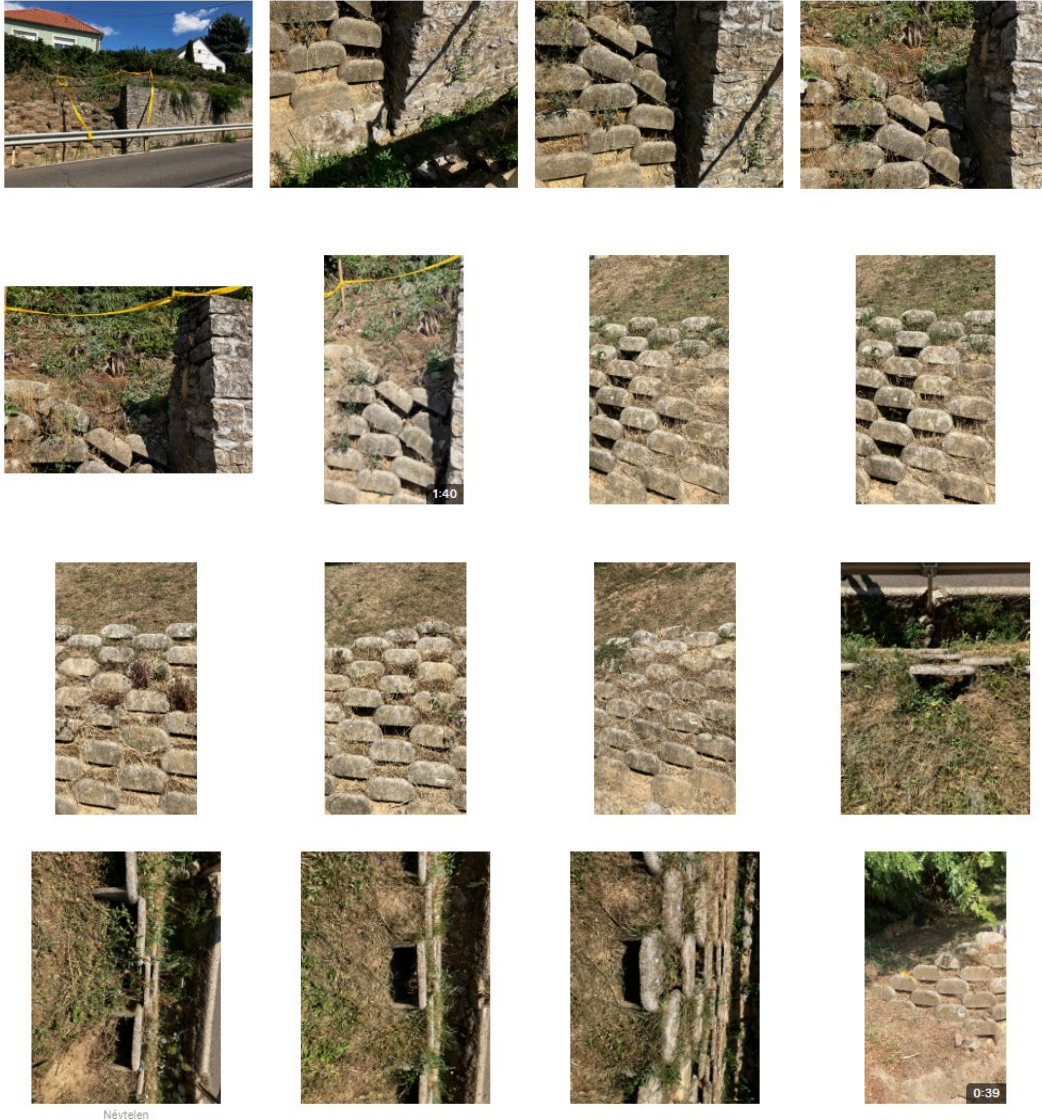
Kép 2–3: Partfal károsodása – Kossuth utca

A támfal négy rövid szakaszon (1,5 fm; 2,0 fm; 4,0 fm; 1,0 fm) megrogyott, kifordult; a mögöttes földtest kimosódott.

2) Flórakosaras támfal – Kossuth utca

Bontási munkák:

- Flórakosár sorok bontása felülről lefelé, a kitöltő anyag külön gyűjtésével.
- Üregek feltárása, instabil földtömeg eltávolítása, szükség szerinti dúcolás.
- Anyagok elszállítása engedélyezett lerakóba.

Helyreállítási munkák:

- Alapozás: C12/15 sicalap, 60 cm széles, 40 cm vastag, fagyhatár alatt.
- Kosarak beépítése: soronként vízszintezve, kötésben, 2–3 soronként georács erősítés.
- Kosarak kitöltése: 0/63 kőanyag és humuszos föld keveréke.
- Visszatöltés: max. 30 cm rétegekben, vibrolappal (Trp ≥ 95%).
- Koronakialakítás és erózióvédelem: humuszcéteg és füvesítés/kúszónövény.
